Ein Interview mit Fachexperte Björn Hemmann: Brandschutz bei PV-Anlagen

Kommt das Gespräch auf PV-Anlagen, ist auch immer wieder von Gefahren für den Brandschutz die Rede. Doch stellen diese tatsächlich ein Risiko dar, das es aus brandchutztechnischer Sicht zu beachten gilt? Fachexperte Dipl.-Ing. Björn Hemmann gibt einen Überblick über Normen und Richtlinien, an die es sich zu halten gilt, und klärt auf, wie schon bei Planung und Installation auf Schadensverhütung geachtet werden kann. ■

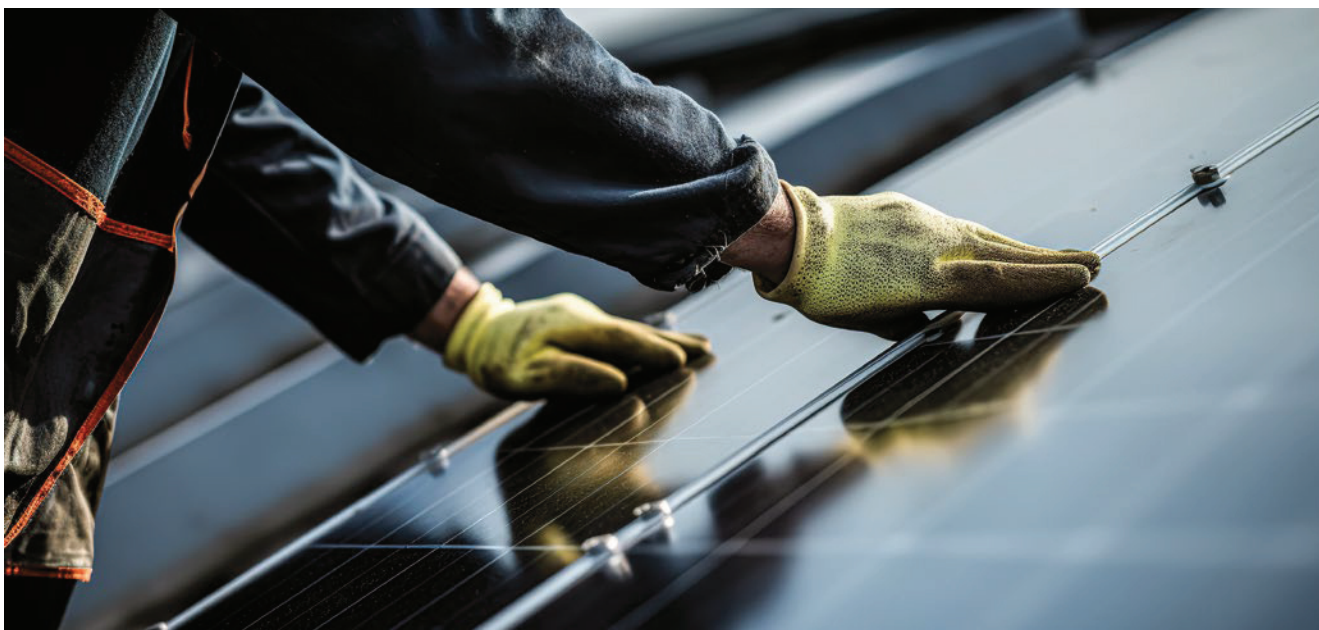
2 | Normgerechte Planung und Installation sind das A und O in Sachen Brandschutz bei PV-Anlagen. Häufigen Risikoquellen wie DC-Stecker, Leitungen und potenziell fehlerhafte Komponenten muss dabei besonderes Augenmerk gelten.

Die häufigsten Gründe für Brände durch PV-Anlagen sind fehlerhafte Installationen, Schäden an DC-Verkabelungen und defekte Komponenten. DC-Stecker und Leitungen müssen konsequent fachmännisch behandelt werden. Stecker dürfen nicht auf dem

Dach zu liegen kommen. Leitungen sind unter den PV-Modulen gut zu befestigen.

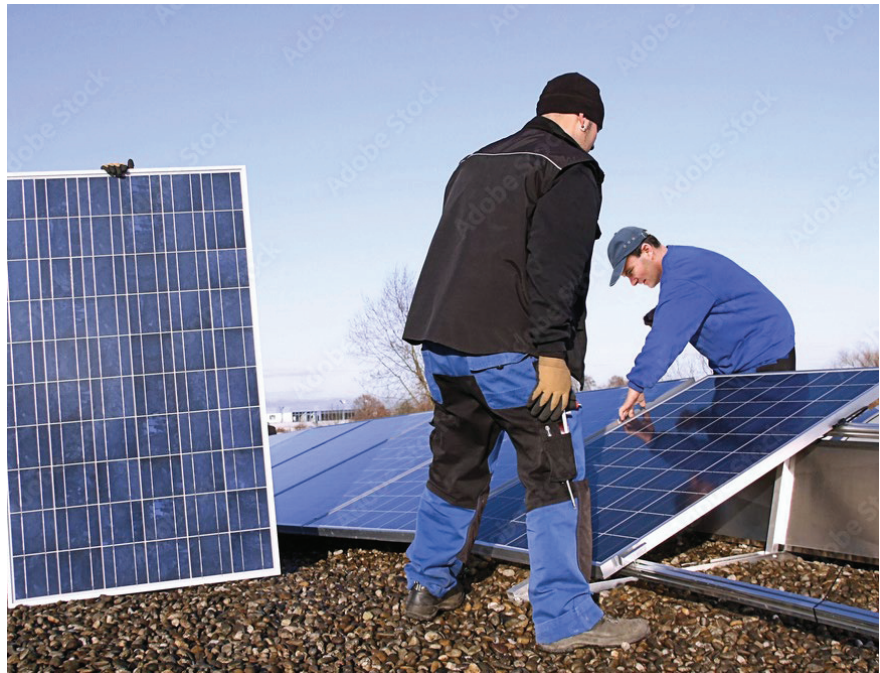
3 | Ist nach Errichtung eines Neubaudaches, nachträglich die Installation einer PV-Anlage geplant, sollte auf die Nichtbrennbarkeit der verwendeten Baustoffe geachtet werden. Gerade das Material der Dachabdichtung ist nach Fertigstellung des Daches oftmals endgültig.

Möchte man sich sicherheitshalber bautechnisch vorbereiten, vielleicht, weil man Inhalt und Wert des Neubaus noch gar nicht genau genug kennt, dann kann beispielsweise eine nichtbrennbare Dachdämmung und eine nichtbrennbare Dachhaut mit Kies oder aus Blech eingebaut werden.

Später, beim Errichten der PV-Anlage, kann man die Leitungsführung in Kabelrinnen aus Metall ausführen und ggf. zusätzlich aufständern. Das Material der Dachabdichtung lässt sich im Nachhinein am wenigsten beeinflussen. Daher sollte v. a. hier eine bewusste Wahl, ggf. zusammen mit dem Versicherer des Gebäudes, getroffen werden.
